Carrière Gypse de Maurienne

Comité de Suivi de Site (CSS)

04/04/2023

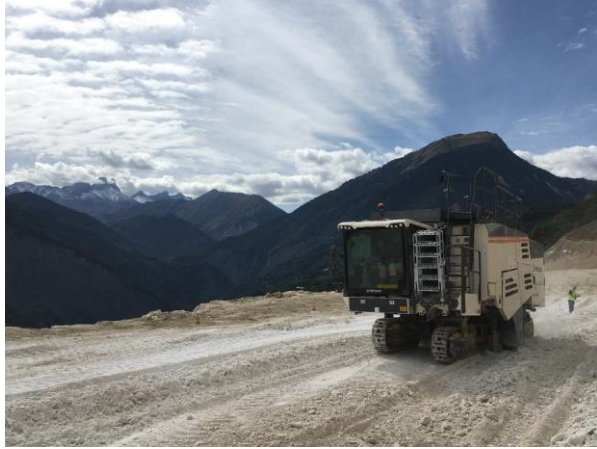
*Essais rabotage
(2019)*

- Essais de rabotage
- Réaménagement 4ème étage puis arrêt (sécurité)

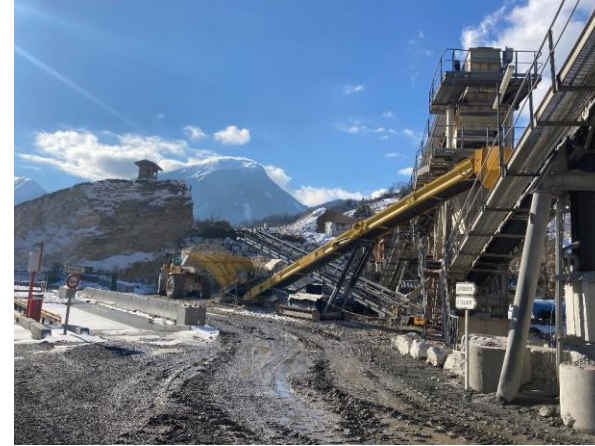
*Achat Sauterelle
(2020)*

- Acquisition sautерelle pour camions en bas
- Dossier pour AP complémentaire
- Fermeture dépôt d'explosif

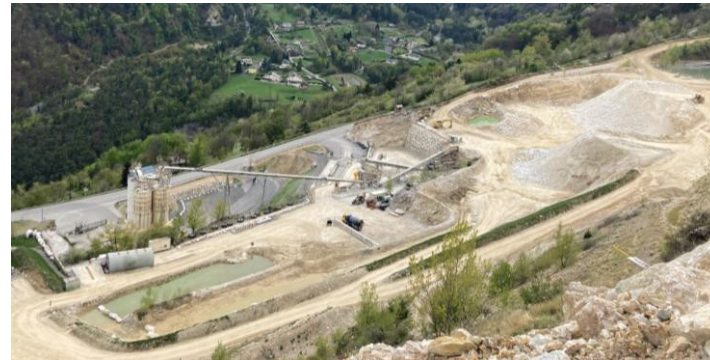
*Modification
entrée (2021)*

- Modification de l'entrée/sortie historique de la carrière : mise en place d'un laveur de roue et pont bascule,
- Sécurisation de l'îlot présent en bord de RD 926
- Passage en train du client cimentier Créchy (19 000 t / an)
- Modification de pistes en interne pour adoucir certaines pentes et canaliser le flux d'engins au centre de la carrière
- Mise en œuvre du Plan Incliné Provisoire (début)
- Suivi écologique annuel fait par Mica Environnement

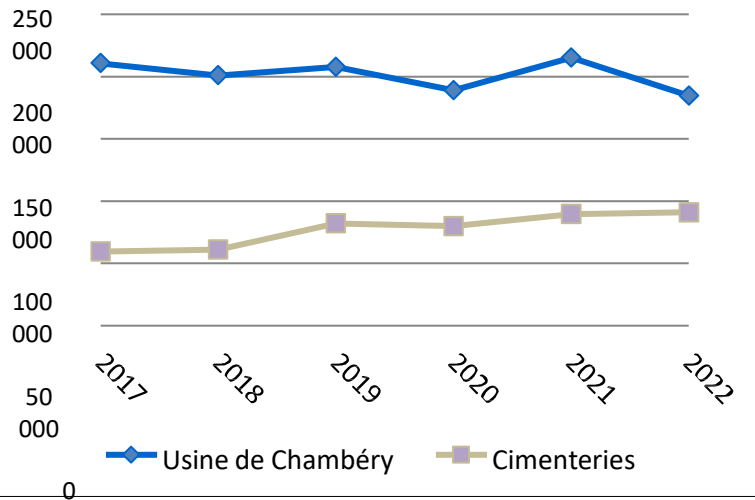
Année	Usine de Chambéry	Cimenteries	TOTAL
2018	201 095	61 201	262 297
2020	189 117	79 868	268 984
2022	184 789	91 020	275 809

- Cimentier : à la hausse depuis 2019
- Chambéry : moyenne à 200 000 t

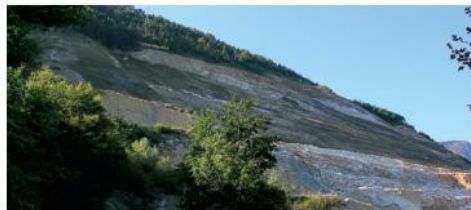
Méthode en plan incliné

Deux méthodes d'extraction sont utilisées sur la carrière pour tenir compte des contraintes géotechniques :

PLAN INCLINÉ À 38 ° EN PARTIE HAUTE

L'extraction commence par le sommet de la carrière et combine 2 techniques :

- des tirs de mines pour extraire le gypse
- des moyens mécaniques (dent vibrante) pour profiler le plan incliné

GRADINS ET BANQUETTES EN PARTIE BASSE

Les gradins mesurent environ 15 m de haut sur 15 m de large (banquette).

- Cela représente 7 gradins successifs, jusqu'à l'altitude 916 m

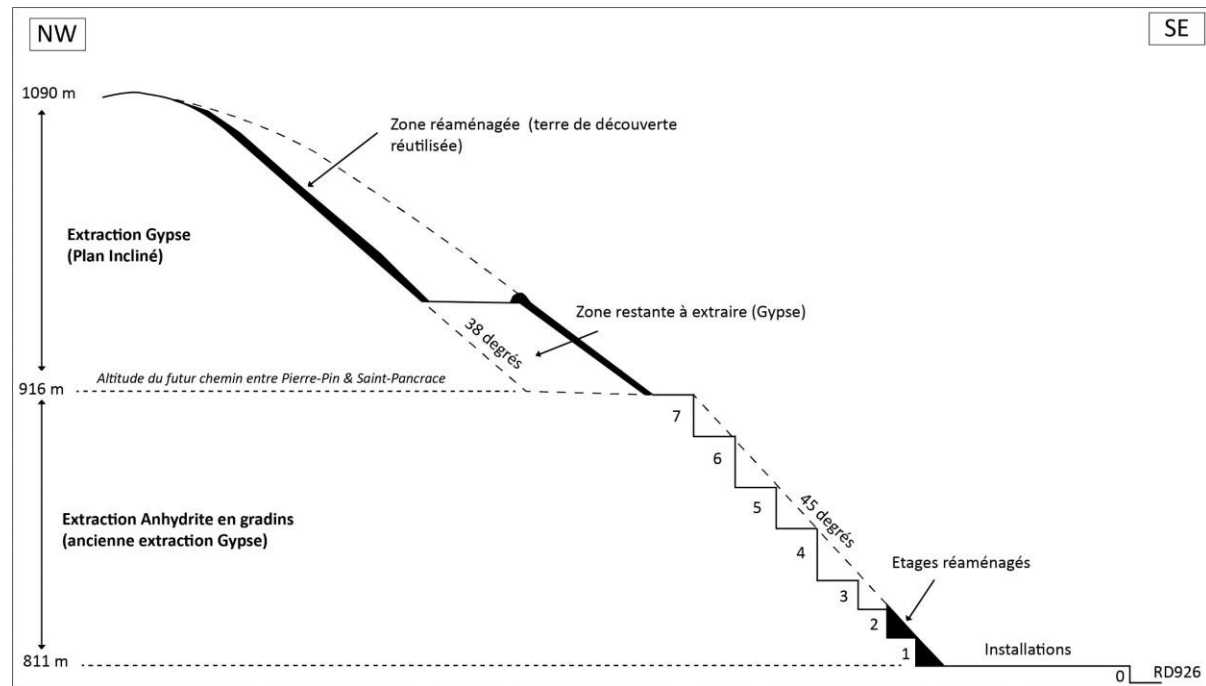
Plan Incliné provisoire (zone bleue) : réalisation d'un Plan Incliné

- Sera réaménagé partiellement dès 2023 (en bleu sur la photo)
- Sera réaménagé totalement lorsque l'extraction supérieure atteindra le niveau (étage 7, alt. 916m – pointillé orange)

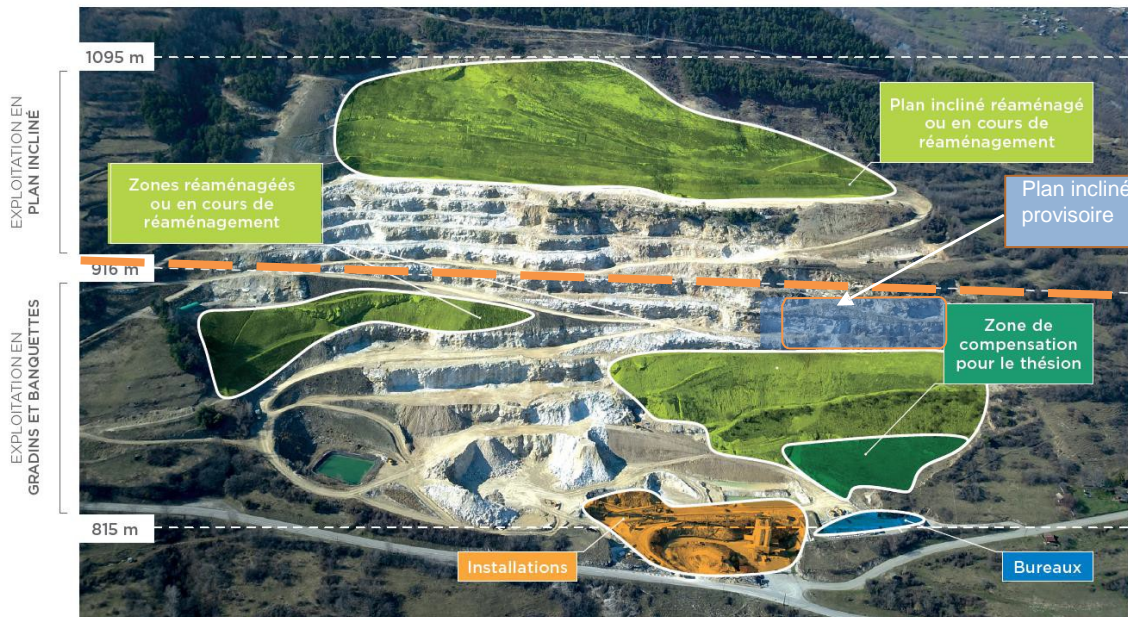
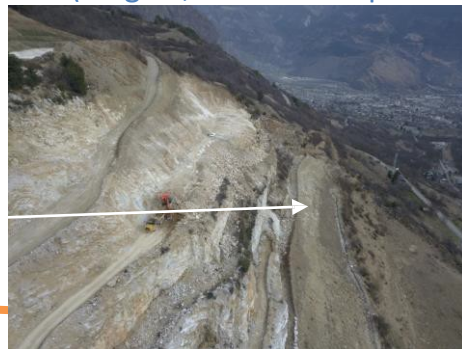
Suivi géotechnique trimestriel par un bureau d'étude géotechnique

Rôle : effectuer le suivi d'un point de vue géotechnique du site et prévenir tout incident. Rapport à chaque visite. Périodicité : trimestrielle

Résultats : **stable**.

Pas de mouvements d'ampleur détecté, un suivi strict et un respect des préconisations géotechniques.

5 inclinomètres et 2 piézomètres

Rôle : surveillance des mouvements en profondeur (Inclinomètre) et surveillance de la nappe phréatique (piézomètre).
Périodicité : 2 relevés par an + 1 inclinomètre entièrement automatisé.

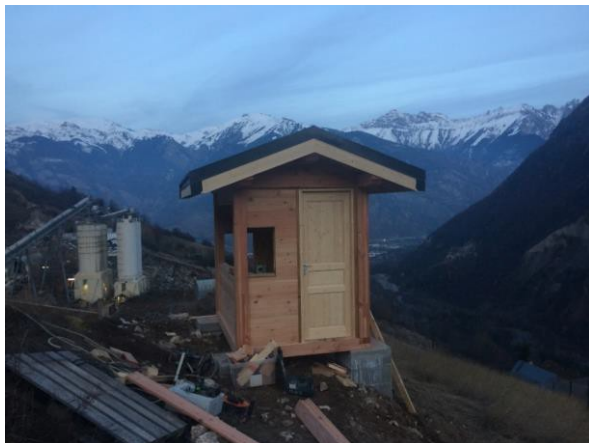
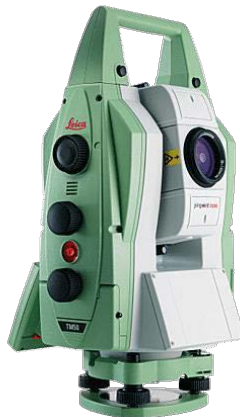
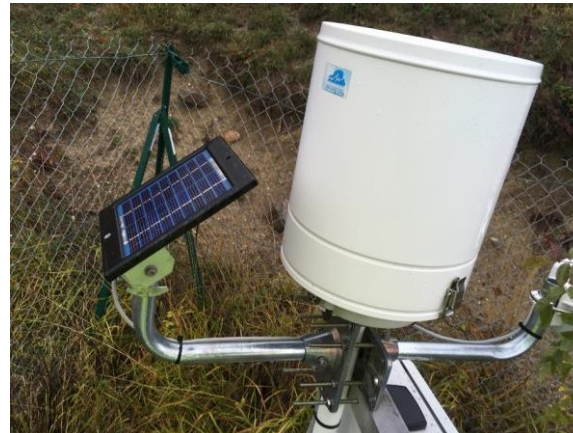
Station météo et tachéomètre

Rôle : prévenir les mouvements en surface. Méthode: **éprouvée**.

- La station météo alerte en cas de dépassement de seuils pluviométriques prédéfinis → si Alerte, évacuation de l'ensemble de la zone d'extraction. Dernier en date = 11/03/2023 (environ 10 alertes / an soit un mois d'arrêt)
- Le tachéomètre (robot d'Auscultation) mesure à court, moyen et long terme les mouvements en surface.
→ 50 cibles implantées, mesurées 2 x/jour et analysées par l'Ingénieur d'Exploitation et/ou par le Géotechnicien.
→ Suppression des relevés topo hebdomadaire et la photogrammétrie (AP modificatif de 2020)

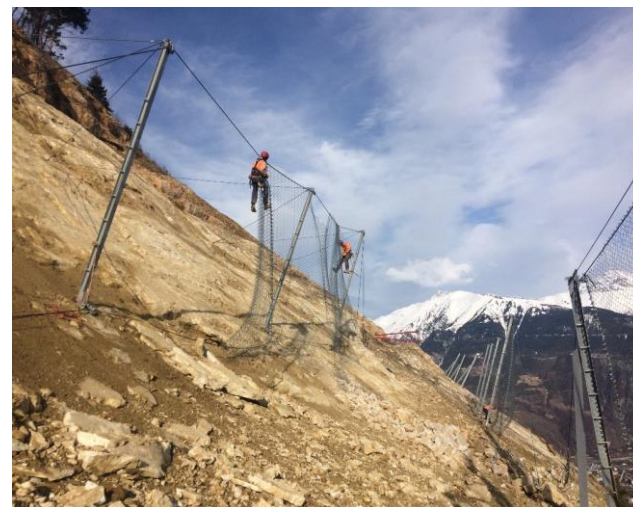
Autres moyens de maîtrise mis en place

- Écrans métalliques pour la protection du personnel (risque de chute de petits blocs). Ces écrans sont déplacés régulièrement pour laisser le Plan Incliné vierge.
- Boudins coco (risque avalanche)
- Banquettes intermédiaires pour canaliser l'eau
- Substrat terreux et d'un couvert végétal pour prévenir l'érosion superficielle

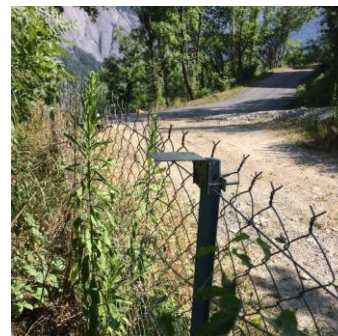
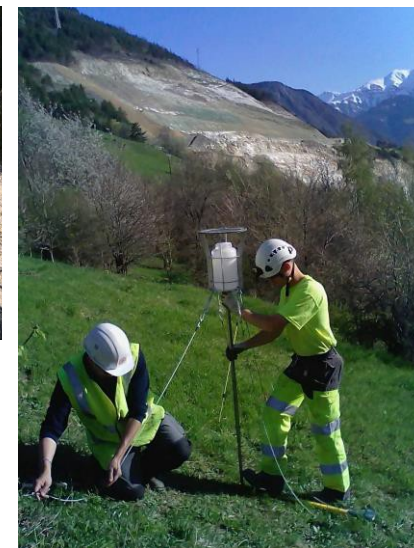
Prélèvements:

Jusqu'en 2017, la technique des plaquettes était utilisée sur lesquelles la poussière se déposait. Les analyses étaient faites 2x/an en laboratoire.

Depuis 2018, les mesures se font à l'aide de Jauges Owen. Après deux années de prélèvement et d'analyses trimestriels (Bureau étude ITGA) pour valider le nouveau plan de surveillance poussières, le site a été considéré comme **conforme**.

→ Les mesures sont donc de nouveau réalisées 2 x /an. (Été /Hiver)

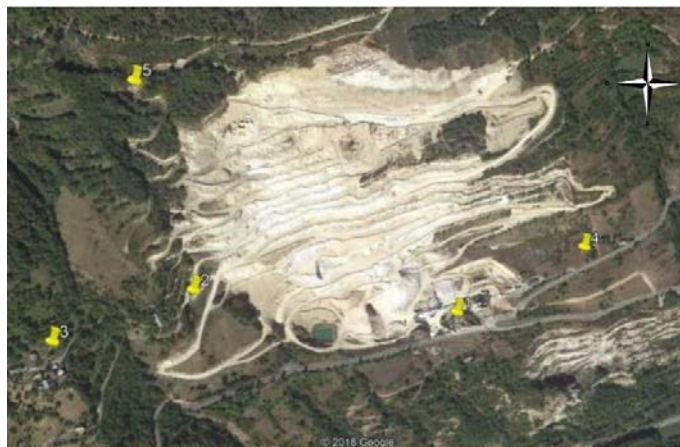
Prescriptions de l'Arrêté Préfectoral de 2012 :

1 campagne de mesures tous les 5 ans.

- Dernière campagne date de 2018 avec des **résultats conformes**
- Campagne 2023 prévue printemps

2 types de mesures :

- Limite de propriété. Valeur limite max. autorisée : 54 dB(A)
- ZER (Zone à Emergence Réglementée). Valeur limite max. autorisée : 5 dB(A)

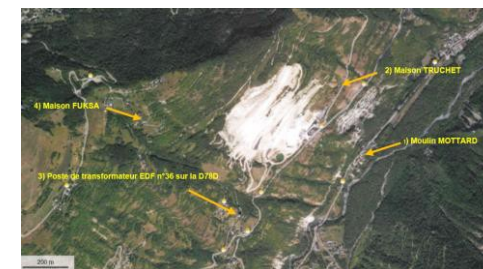
Rappel réglementaire :
Le seuil réglementaire est de
10mm/s.

Les mesures de vibrations se font en même temps que la surpression aérienne.

Les vitesses
mesurées sont 10x
inférieures au seuil
réglementaire:
Conforme

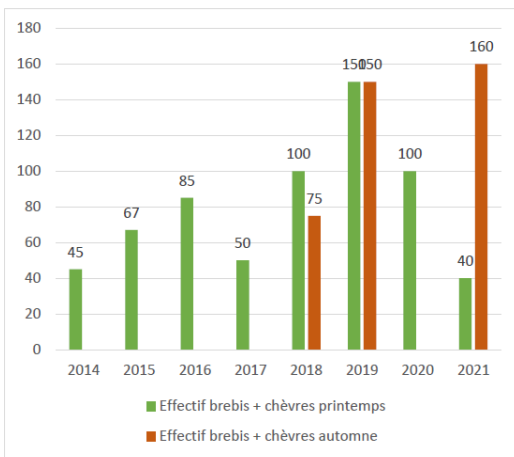
Figure 2 : Données du pâturage - évolution depuis 2014

Augmentation du pastoralisme depuis 2018 / 2019

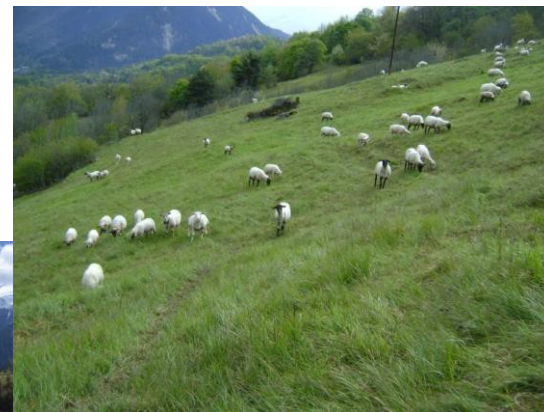
Tunnel à Mouton

- Achat et mise en place d'un tunnel à mouton pour le bien-être animal par SOGYMA (augmentation des plages de présence sur la carrière)
- Une convention est signée entre l'éleveuse (Mme ROSSAT) et SOGYMA pour suivre l'évolution et adapter la présence des troupeaux.
- Des perspectives d'agrandissement de la zone pâturée

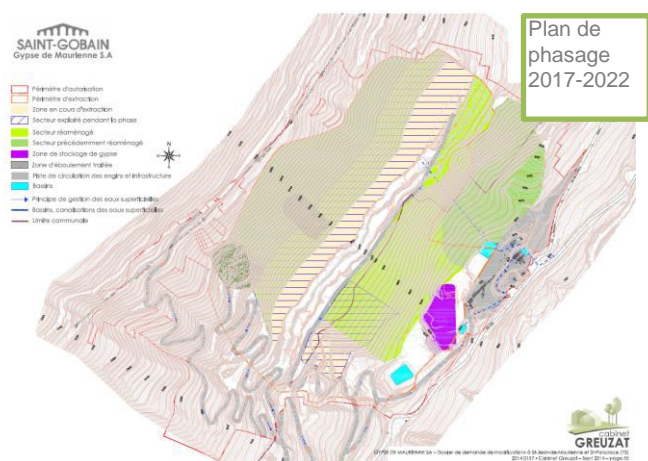
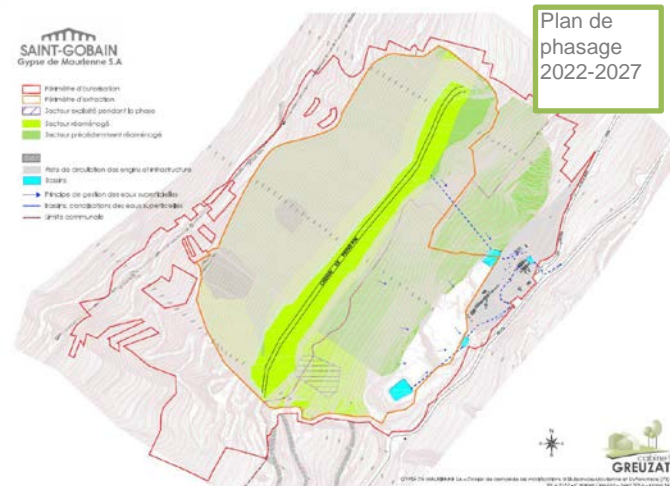
Un décalage est observé entre surfaces réaménagées prévues au planning fin 2022 (17,7 ha) et réalisées à fin 2022 (12,6 ha) (*prévision 2023: 1ha*)

Les raisons:

- Une descente plus lente du Plan Incliné (modèle géologique initial plus défavorable)
- Le réaménagement des anciens étages et la réalisation d'un Plan Incliné Provisoire (APC de Décembre 2020) pour palier à un risque de chute de bloc et optimiser les réserves

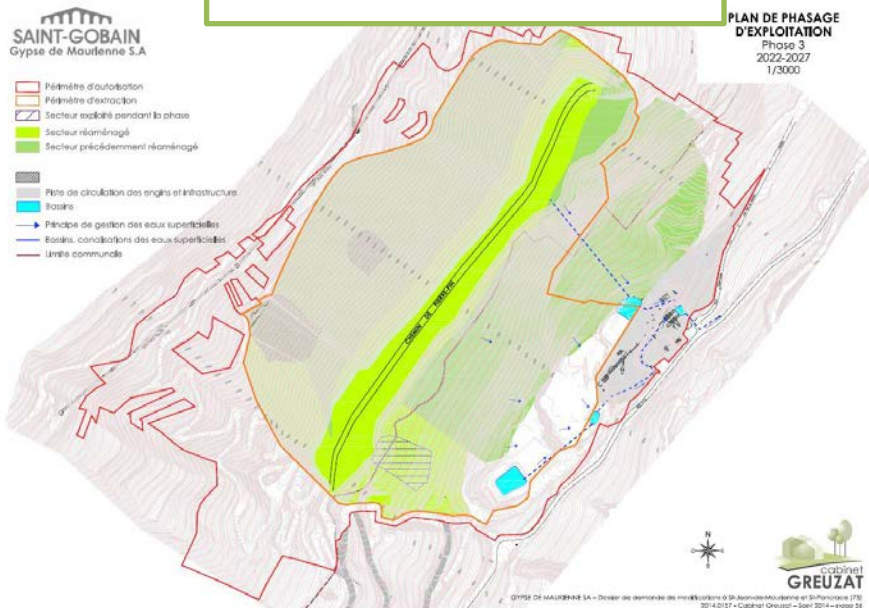
ÉTAT D'AVANCEMENT DES ZONES REAMENAGEES - SEPT. 2021

Plan de phasage Prévisionnel 2022-2027

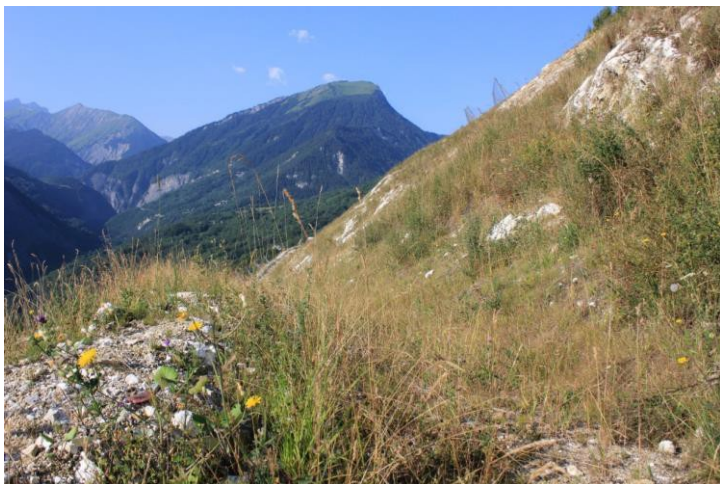
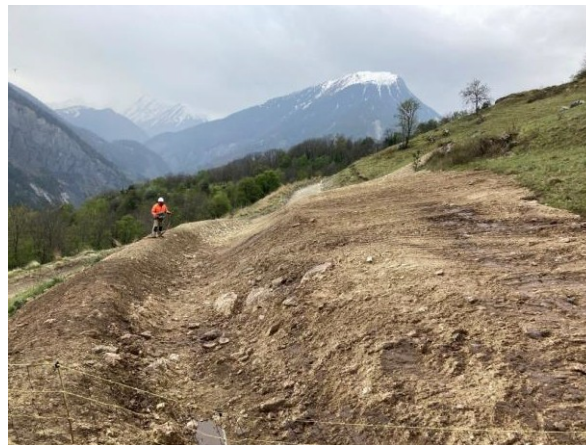
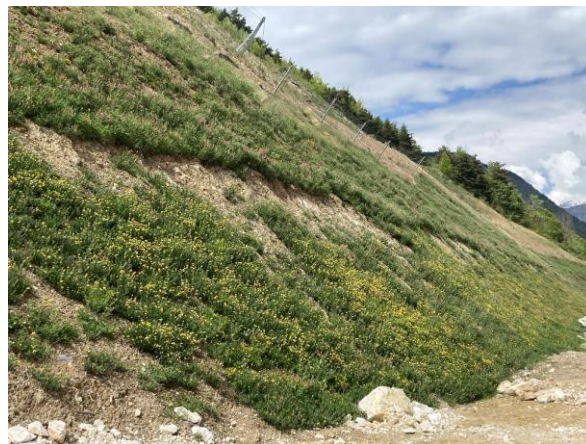
Hydro-seeding
avec l'entreprise
Millet Paysage
